AF07.07-P-2700A	Повышенный расход масла	28.1.03
-----------------	-------------------------	---------

ДВИГАТЕЛЬ 112, 113 на типе 163.1### ## до 357786  
 ДВИГАТЕЛЬ 112 на типе 202.02  
 ДВИГАТЕЛЬ 112 на типе 202.08  
 ДВИГАТЕЛЬ 112 на типе 210.06  
 ДВИГАТЕЛЬ 113 на типе 210.07  
 ДВИГАТЕЛЬ 112 на типе 210.663  
 ДВИГАТЕЛЬ 112 на типе 210.26# ## до 276396  
 ДВИГАТЕЛЬ 113 на типе 210.27# ## до 276396  
 ДВИГАТЕЛЬ 112, 113 на типе 210.08# ## до 084039  
 ДВИГАТЕЛЬ 112, 113 на типе 210.28# ## до 084039

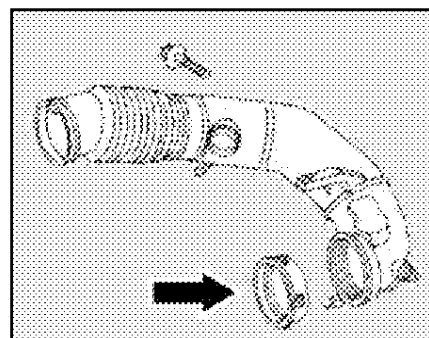
P07.07-2038-01

Расчётный код неисправности	Причина	Устранение	
14 034 04	Уплотнительная прокладка (B) между впускной трубой (A) и дроссельной заслонкой имеет дефект.  <i>i</i> Повышенный расход масла более 0,8 л на каждые 1000 км.	<i>i</i> Чтобы предотвратить ошибочное проведение действий по демонтажу, необходимо перед началом работы изучить следующие документы: ↓  Повышенный расход масла Измерить количество расходуемого масла	AF18.00-P-8044D AR18.00-P-0025AV
		1 Снять, заменить на новую, установить уплотнительную прокладку (B) между впускной трубой (A) и дроссельной заслонкой.  <i>i</i> Новую уплотнительную прокладку использовать в соответствии с указаниями для заказа деталей. Запрещается использовать старую уплотнительную прокладку с номером детали 112 141 01 80.	AR07.07-P-1454A

**A Впускная труба**  
**B Уплотнительная прокладка**

Рубрика	Раб. №	Описание работ	Время	Расч. №	Кодовое слово
P	023813	Снять, заменить на новую, установить уплотнительную прокладку между впускной трубой и дроссельной заслонкой.	006 AW / 0,5 ч	---	---
